COMPTE-RENDU

Contexte :

La F3SCT a organisé une visite portée sur le Magasin qui gère l'approvisionnement pour la Maintenance et L'Exploitation des secteurs PROD/SRFT et notamment sur le travail amélioratif fait pour le local principal.

Situé à l'Usine des EAUX (Tour FERY) 32 Rue de Taissy 51100 REIMS.

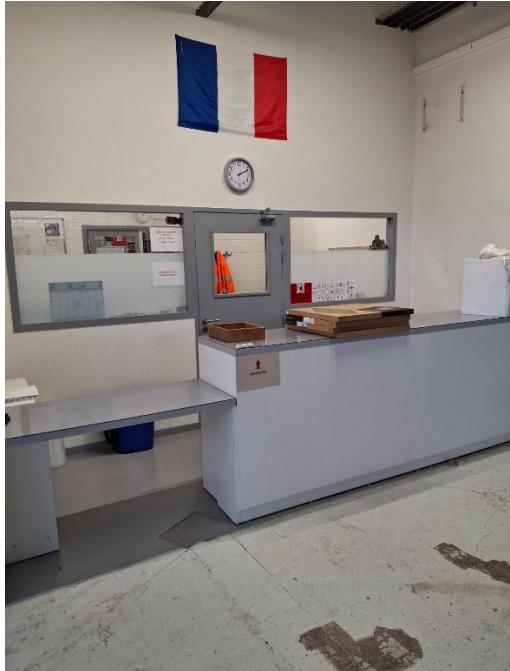
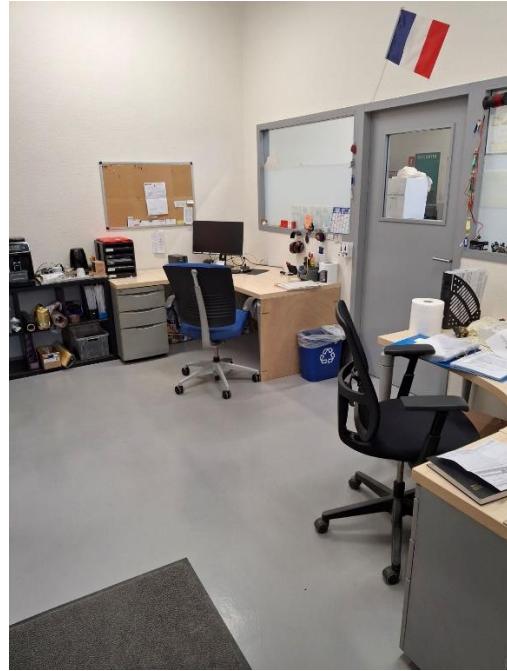
- ⇒ Remarque n°1 : Des travaux de bâtiments ont été réalisé pour améliorer le magasin. Une extension sur l'Atelier a été créé afin de réaliser un comptoir de service, ainsi qu'un double bureau (responsable magasin et son adjoint). Des portes battantes ont été mise en place pour séparer le lieu même du stockage par rapport au bureau. (Cf. : photo 1 et 2)

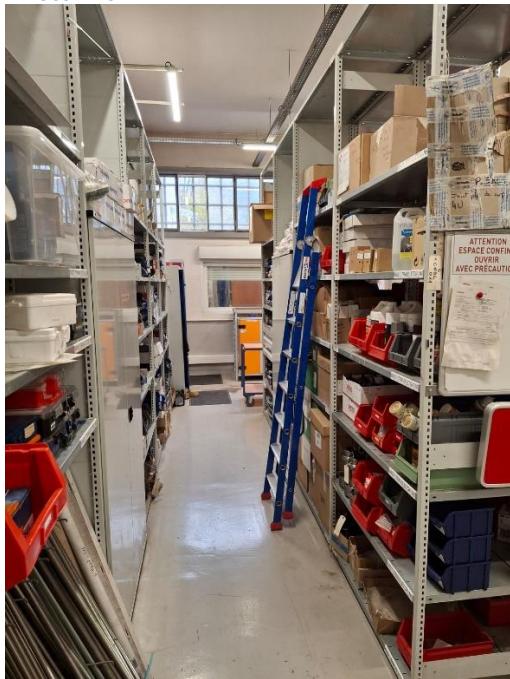
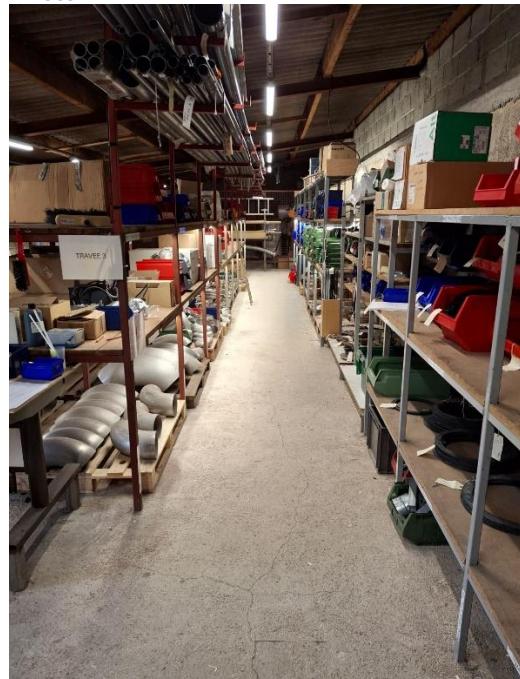
- ⇒ Remarque n°2 : Le stockage a été amélioré, plus d'élément en grande hauteur. Toutefois l'utilisation d'un simple escabeau est encore nécessaire pour reprendre des pièces à 2 m de hauteur. Ces stockages sont ciblés pour du matériel léger ayant très peu de mouvement. (Cf. : photo 3 et 4)

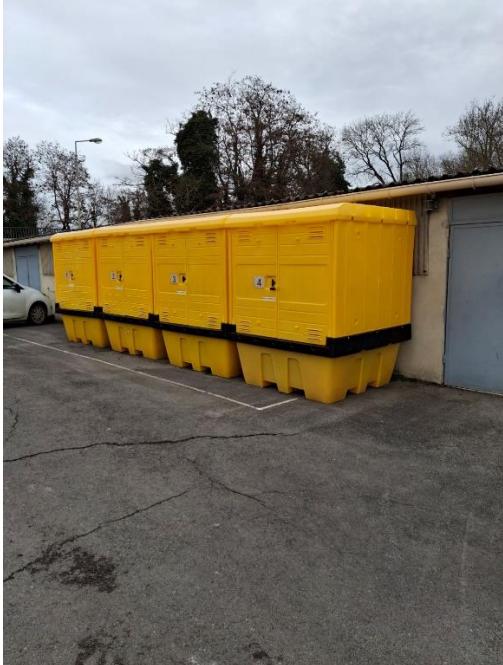
Photo n°5

- ⇒ Remarque n°3 : Le chauffage du bureau est en cours de finalisation le jour de la visite par l'Entreprise.
- ⇒ Remarque n°4 : L'ensemble des magasins sont encore en cours de réinstallation beaucoup d'amélioration ont été faites. Notamment beaucoup de bac de rétention pour les produits liquides ou d'armoire spécifique pour les batteries. Mais encore des améliorations à mettre en place rapidement. L'infrastructure de stockage est pilotée via une GMAO, la mise ne place d'étiquetage pour mieux gérer physiquement est en cours d'élaboration. (Cf. : photo 5)

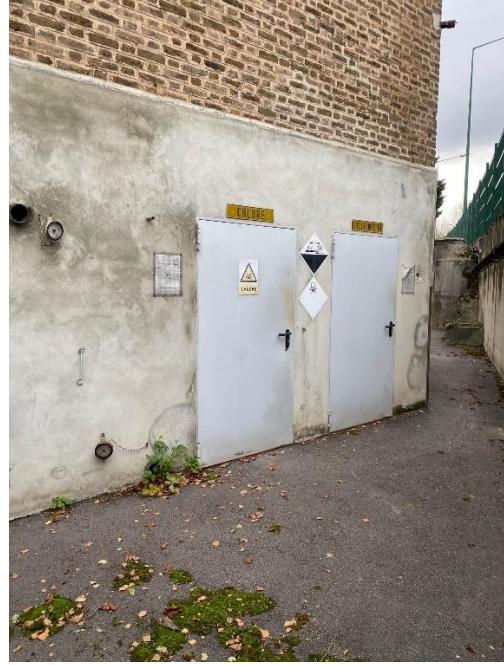
Photo n°6

- ⇒ Remarque n°5 : Les affichages des pictogrammes du magasin de stockage spécifique pour le Chlore (servant pour la désinfection de l'eau potable) devront être remis à l'intérieur même des locaux (urgent). C'est informations étant visibles depuis l'extérieur et pourraient attirer des malveillances. (Cf. : photo 6)

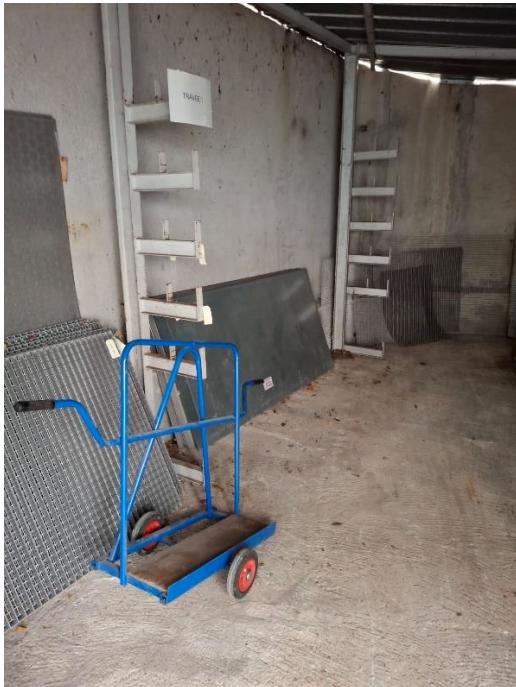
Photo n°7

- ⇒ Remarque n°6 : visite complémentaire des ateliers de Maintenance. Les affichages des utilisateurs autorisés machines seront à remettre à jour.
- ⇒ Remarques 7 : Visite du lieu de l'accident de service survenue le vendredi d'avant. Un agent (brigade verte du service) a pris un paquet de tôles sur la jambe (entorse). Un rack devait être mise en place. Il est urgent de faire cette amélioration. A noter une mauvaise utilisation et absence de manipulation pour dégager les tôles au fur et à mesure. (Cf. : photo 7)
